OTONU TANI OTO EKSPERTİZ

Araç Tanımlama Belgesi

Marka : Volkswagen
Model : PASSAT
Renk : Siyah
Model Yılı : 2015

Kaporta/Boya Kontrol Raporu

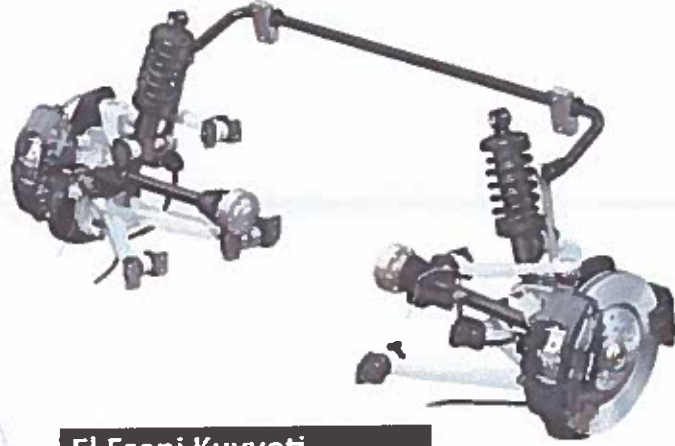
Fren Test Raporu

Arka Dingil	
Fren Kuvveti		Sapma	
3,03 Kilonewton	% 15	Sol	
2,57 Kilonewton	% 15	Sağ

Fren sapma değerleriniz %30 un altında olmalıdır.

El Freni Kuvveti

SOL: 0.1 SAĞ: 0.1 SAPMA: %0

Ön Dingil	
Fren Kuvveti		Sapma	
5,02 Kilonewton	% 24	Sol	
3,84 Kilonewton	% 24	Sağ

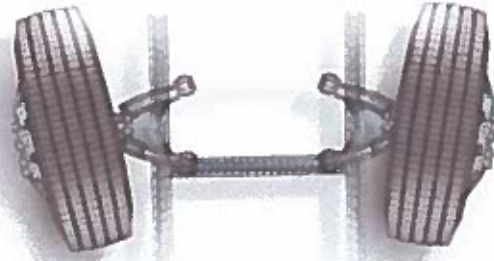
Yanal Kayma Test Raporu

ARKA DİNGİL

5 m / km

Yanal kayma testi ölçüm değeriniz 14 ün altında olmalıdır

ÖN DİNGİL

3 m / km
